PROYECTO DE MEJORAMIENTO DE ACCESOS PARA PERSONAS CON MOVILIDAD  
REDUCIDA EN EL EDIFICIO 10 DE LA UNIVERSIDAD TECNOLÓGICA DE PEREIRA.

Febrero 2021.

Universidad Tecnológica de Pereira.

Especialización en Gerencia de Proyectos

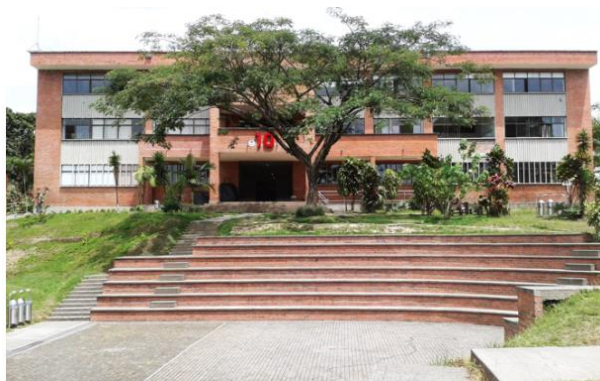
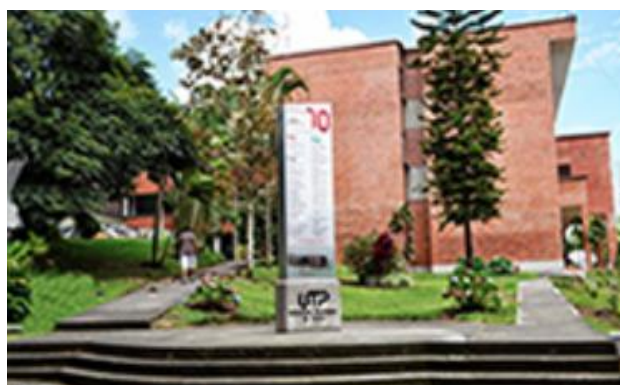
#### **Ilustración 4 Entrada al edificio 10 UTP- Ciudadela Universitaria**

Así mismo, se debe considerar que la presencia de rampas alrededor de la construcción es limitada, esta falencia es muy importante si se tiene en cuenta que el edificio está rodeado por escaleras y zonas amplias verdes empinadas que dificultan el acceso al mobiliario para las personas con limitación en su movilidad. De hecho, esta característica imposibilita la inclusión para aquellos individuos que presenten algún tipo de tipo de discapacidad visual o motora, porque la zona es muy empinada y existe un alto número de escaleras en cemento y ladrillo que no permiten un acceso rápido y fácil para este tipo de individuos. Esta situación también es presente en una de las entradas laterales del edificio donde se observa claramente la presencia de algunos escalones para el ingreso por esa zona. Si bien es cierto, esta ruta de acceso es menos empinada (y cuenta con algunos caminos que pueden adaptarse para convertirse en rampas), todavía existe dificultades para el ingreso oportuno de individuos con movilidad limitada. Esta situación se puede observar en la siguiente ilustración.

Como se observa las entradas para el ingreso al edificio 10 presentan falencias para las personas que tienen limitaciones en la movilidad. En efecto, al realizar un recorrido desde las diferentes puertas de acceso de la universidad hasta el edificio 10 se encontró que, de las diversas entradas, solamente existe una ruta 100% accesible a personas con movilidad reducida y va desde la entrada H hasta el edificio, es decir, una distancia de 411 metros.

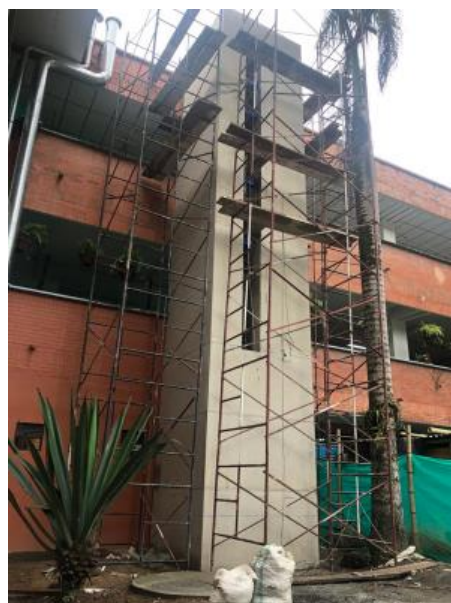
#### **Ilustración 5 Ascensor edificio 10**

Frente a la instalación del ascensor se debe tener en cuenta que el dispositivo técnico cuenta con las especificaciones técnicas nacionales e internacionales porque se realizó la medición del ascensor y se pudo determinar que la puerta tenía un ancho de 95 cm (sobre un mínimo de 85 cm) y el área interior era de 165 cm x 119 cm (con un parámetro de referencia situado en 140 cm x 110 cm). Así mismo, se observó que los sistemas de numeración y anotación requerida para el funcionamiento del elevador tenían escritura tradicional y sobre relieve para personas con limitaciones visuales. De acuerdo con las mediciones realizadas por los investigadores se encontró que el ascensor permita el acceso máximo a cinco personas o una persona en silla de rueda y dos individuos adicionales.

Frente a la operatividad del elevador, se debe tener en cuenta que su uso no siempre es el adecuado porque a pesar de que su función tiene como objetivo ayudar a la movilidad de personas con limitaciones en su movilidad, este también es usado por estudiantes y docentes, lo cual aumenta el flujo de individuos y puede alargar el tiempo de espera cuando se requiera para personas con movilidad reducida. De acuerdo con Guzmán *et al.*, (2019) las edificaciones inclusivas para personas con limitaciones motoras no solamente deben contener ascensores sino también rampas para acceso, especialmente si son edificios públicos o altamente transitados por la ciudadanía en general.

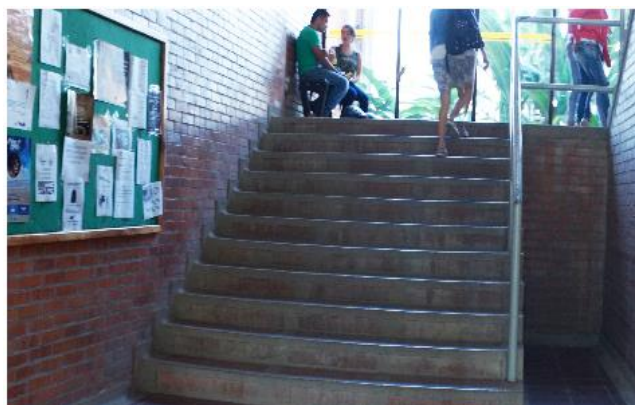
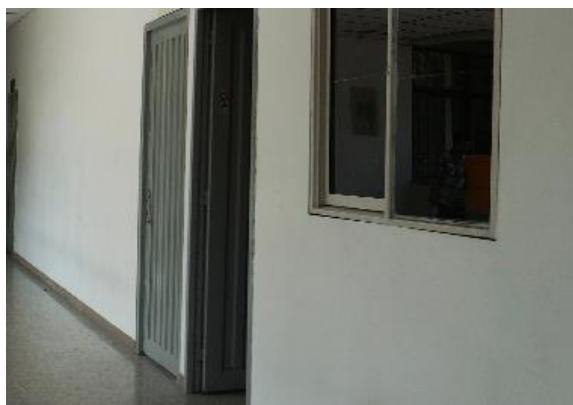
#### **Ilustración 6 Instalaciones internas Edificio 10 UTP**

En el mismo orden de ideas, se debe destacar que la entrada y acceso a los salones de clase, laboratorios, salón de sistema y conferencia del edificio 10 no cuenta con la apertura recomendada por las autoridades nacionales e internacionales. De acuerdo con Rojas y Jaramillo (2017) el espacio mínimo de las puertas debe ser de 85 cm, no obstante, se recomienda que esta medida se ubique en 95 cm, especialmente para personas que hagan uso de silla de ruedas. Lo anterior está sustentado principalmente en la facilidad de manipulación de sillas de ruedas y para evitar que el individuo frote o raspe algunas paredes, puertas, accesos, entre otros.

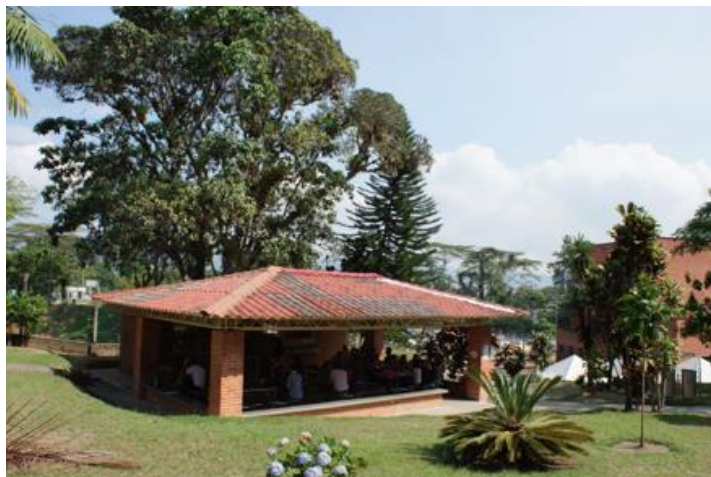
#### **Ilustración 7 Acceso a zona de cafetería edificio 10**

En consecuencia, se puede establecer que el edificio 10 de la UTP presenta un alto número de falencias que pueden ser intervenidas para facilitar el acceso y movimiento de las personas en situación de discapacidad. Dentro de los principales obstáculos encontrados en el proceso de observación fueron:

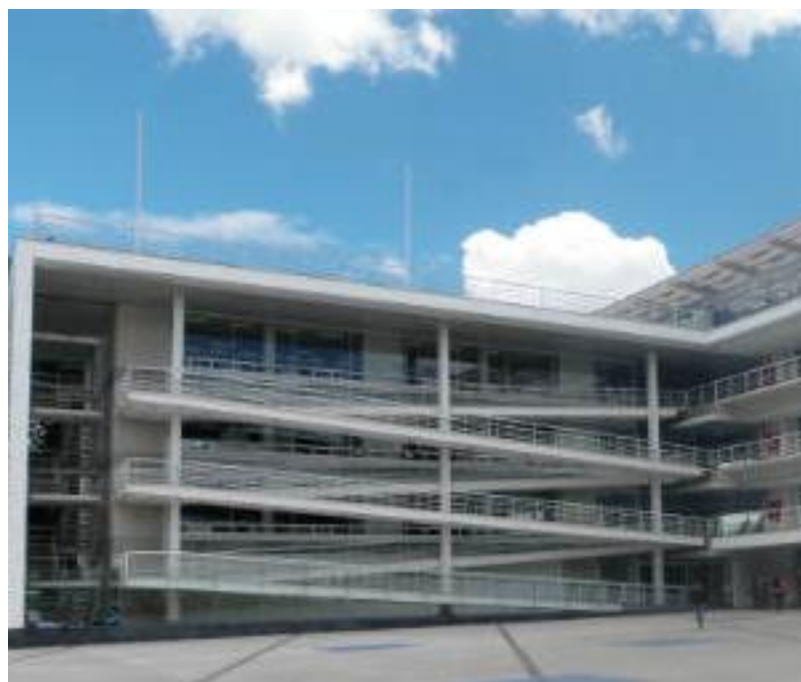
**Ilustración 10 Modelo gráfico de rampa para el edificio 10 UTP**

De acuerdo con las mediciones realizadas previamente se encuentra que las medidas de esta región son de 16 m de largo y se propone un ancho de 1.5 m, siguiendo las especificaciones técnicas. De acuerdo con lo anterior, el recorrido de la rampa se divide en dos secciones de 7.25 m con una elevación de 8% y una zona de descanso de 1,5 m; teniendo en cuenta la altura del edificio se procede a realizar un recorrido de dos niveles para cada piso. Gráficamente, se pretende que la rampa puede tener un modelo similar al observado en el edificio de ciencia y tecnología de la Universidad Nacional Sede Bogotá, el cual se representa en la ilustración 9.

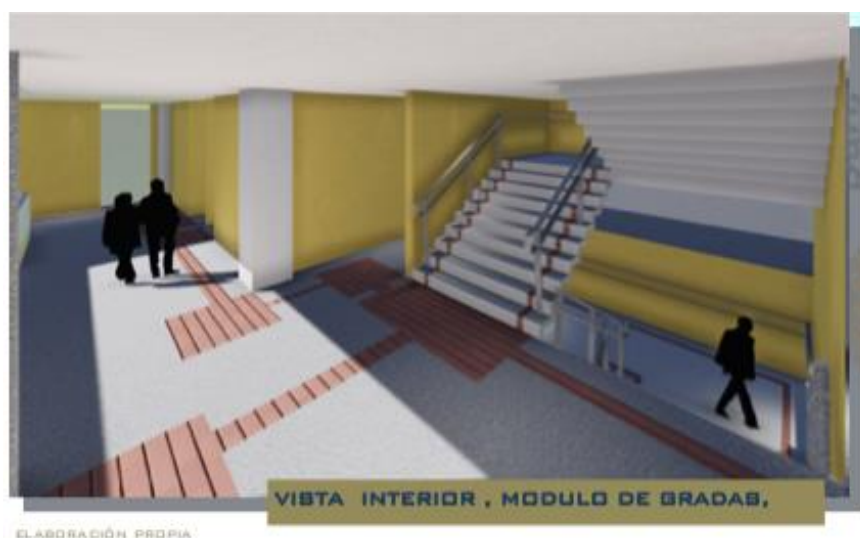
**Ilustración 12 Diseño de gradas**

Por otro lado, para optimizar los sistemas de accesibilidad universal, el presente proyecto tiene como objetivo realizar algunas modificaciones en la zona de escaleras al interior de la facultad, para que los escalones tengan pintura diferencial y material antideslizante para ayudar a las personas que puedan subir gradas pero que pueden tener algún obstáculo visual o motor. Las adecuaciones de esta obra no tienen un costo sustancial porque se requiere dos unidades de material antideslizante con un precio de \$237.200 pesos y 3 galones de pintura por un precio de \$200.100, con lo cual el valor total de la adecuación de las gradas asciende a \$437.300. El diseño propuesto para el área de las gradas se encuentra representado en la ilustración 12.
